わずか3カ月でスピード復旧

前例ないトンネルの大規模火災

【尼子山トンネル】
 昨年9月5日、山陽自動車下り線の尼子山トンネル内を走行中のトラックから出火、後続車などを巻き込み計23台が焼損した。この火災によりトンネルの約7割が延焼し、鎮火に約40時間を要した。前例のない大規模なトンネル火災事故が、一日も早い復旧のため昼夜問わず急ぎで復旧工事が進められ、発災時の想定をはるかに上回る102日(約3カ月)でのスピード復旧を果した。同トンネルを管理する西日本高速道路株式会社(以下、西高道)の吉田英樹所長は、火災事故の概要と復旧工事、はく落対策で採用されたスケルトン工法について話を聞いた。

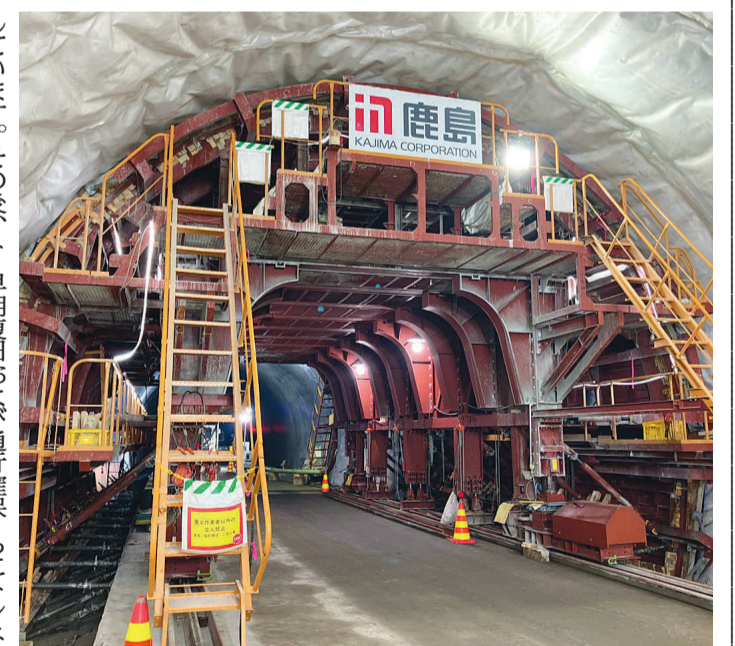
【ツインヘッドで覆工切削】
 吉田 今回の復旧工事では、トンネルの焼損箇所をツインヘッドで切削し、コンクリートを打設する作業を行っています。

【コンクリート打設】
 吉田 今回の復旧工事では、トンネルの焼損箇所をツインヘッドで切削し、コンクリートを打設する作業を行っています。
