# 事業説明会

株式会社エムビーエス

2024年8月29日

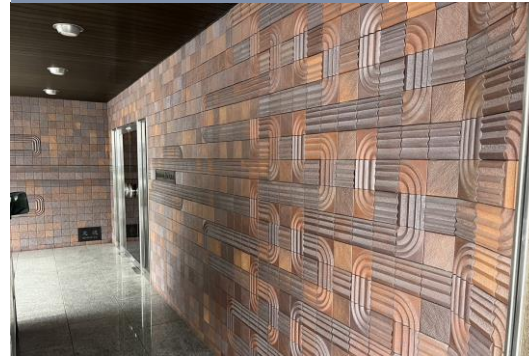
施工後 デザインタイル

施工前 デザインタイル

- ・無色透明な防水補強コーティング
- ・意匠性を保持するため歴史的建造物にも最適

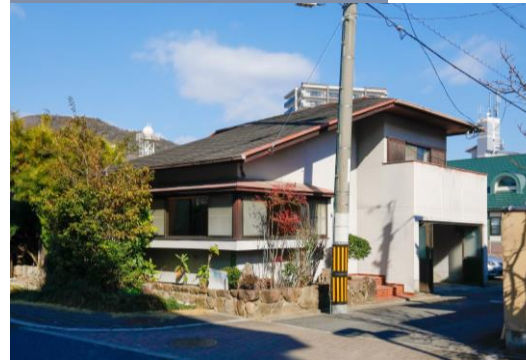
施工後 戸建て住宅

施工前 戸建て住宅

- ・ 外壁リフォームの主流である再塗装に対応した塗装
- ・ 亀裂や爆裂の補修など軽度の損傷部位の補修に対応
- ・ 紫外線や酸性雨からの保護

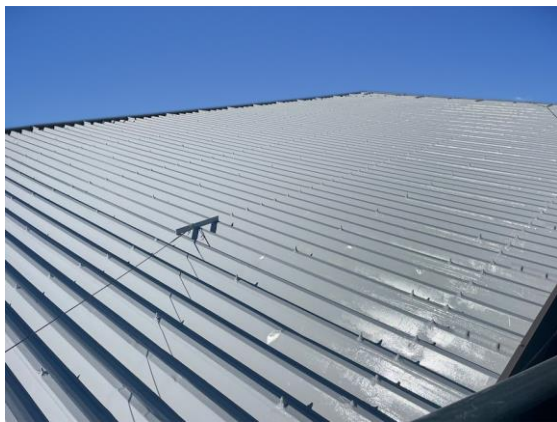
## ハイパーメット

強固な下地で折半・スレート屋根の  
漏水を防ぐ防水工法

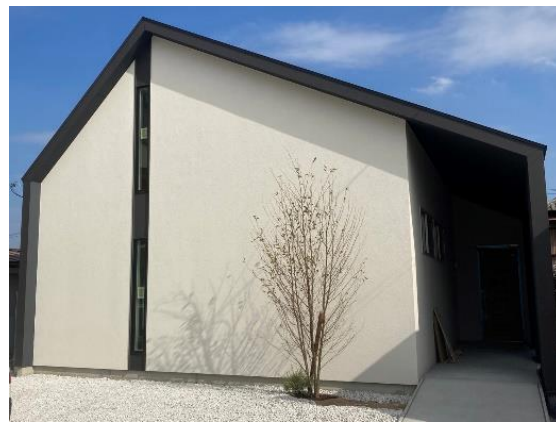
## ウルトラジャケット

柔軟性・強靭性を併せ持つ  
大壁工法

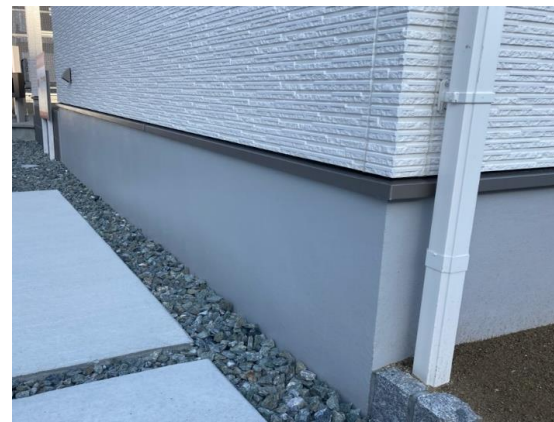
## キングブーツ

基礎巾木部  
クラック防止工法

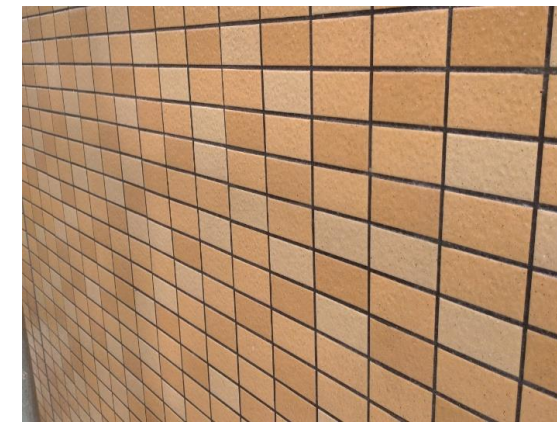
## マクハリニュートン

強固な透明塗膜による  
タイルはく落防止システム

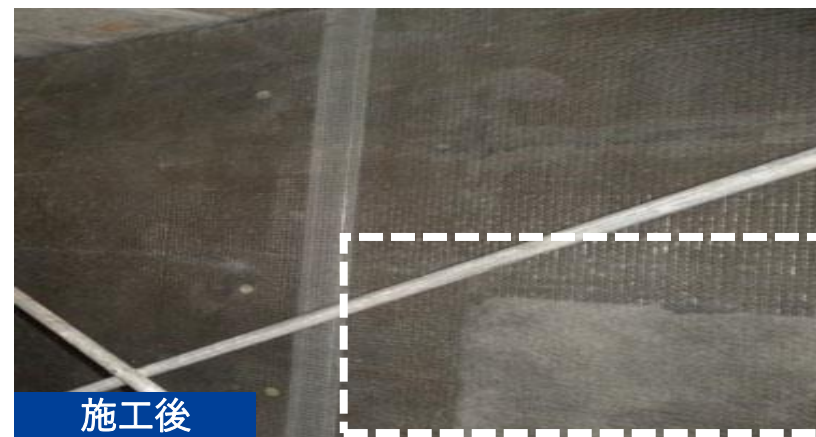
施工後も補修箇所を目視可能

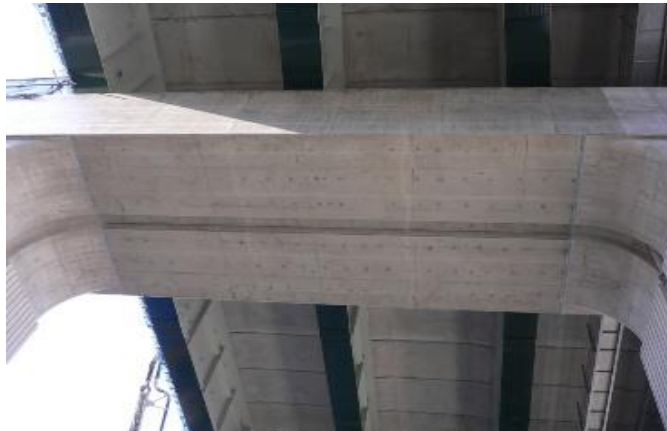
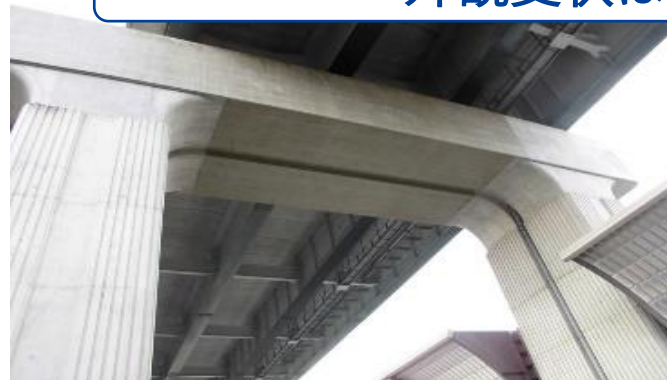
実施モニタリング例：ラーメン橋脚横梁部

10年以上経過しても変状・変色がみられない **透明性が強み**

施工時  
2009.11撮影

6年2ヶ月経過  
2016.1撮影

11年10ヶ月経過  
2021.9撮影

外観変状は認められない

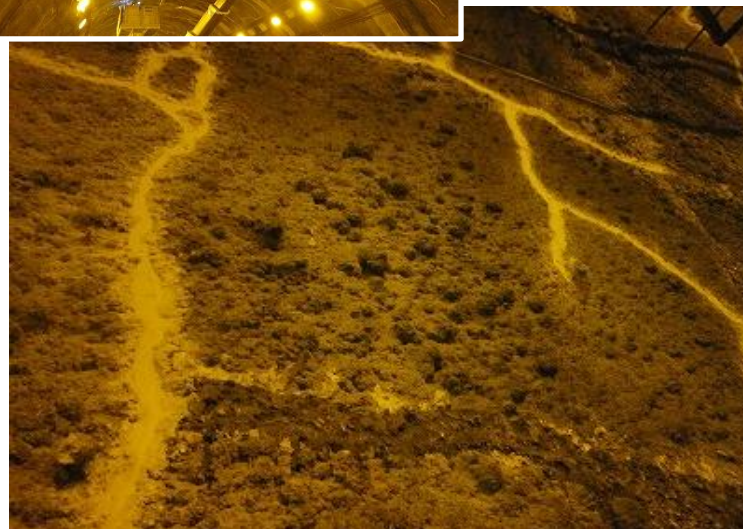
吹付けモルタルトンネル

スケルトンクリアーコーティング

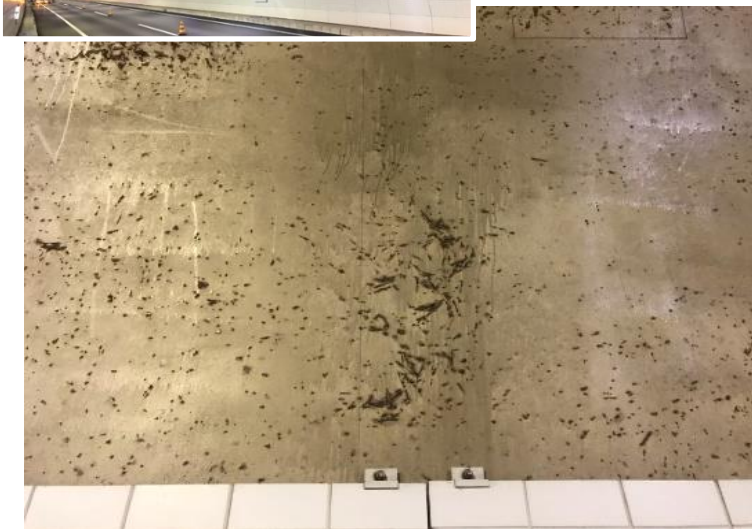
鋼繊維仕様トンネル

スケルトンクリアーコーティング
